Asbestinventarisattest

Krommedijk 67, 8301 Knokke-Heist

Attestnummer : **20260612-000092.000**
Uitgegeven op : **12.06.2026**
Geldig tot : **Onbeperkt** (tenzij de toestand wijzigt)

Asbestveilig (maar mogelijk niet asbestvrij)

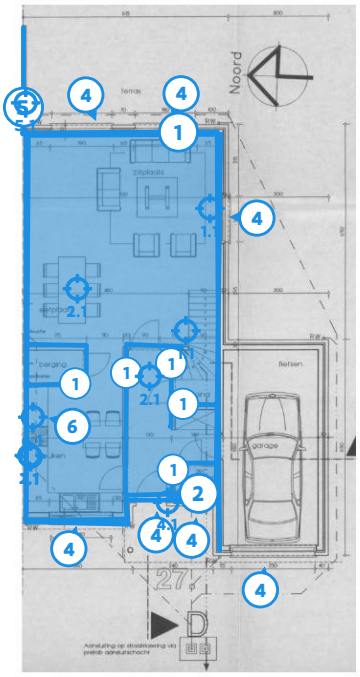
Plan 1.1: Plan_GLV_1

Beschrijving	Type	Actie
1. Pleister wand	Geen asbest	-
1.1 Code: 1	Mengmonster	-
2. Pleister plafond	Geen asbest	-
2.1 Code: 2	Mengmonster	-
4. Afdichtingsmateriaal aan schrijnwerk	Geen asbest	-
4.1 Code: 6	Puntmonster	-
5. Deksteen scheidingsmuur terras	Geen asbest	-
5.1 Code: 3	Puntmonster	-
6. Dempplaat spoelbak	Geen asbest	-

6.1 Code: 5	Puntmonster	-

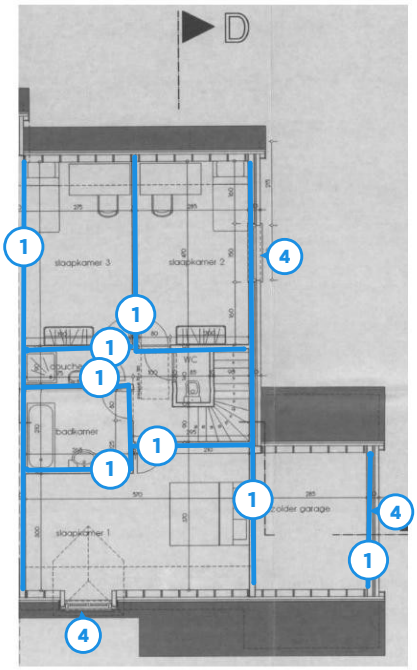
Plan 1.2: Plan_verdieping_0

Beschrijving	Type	Actie
1. Pleister wand	Geen asbest	-
4. Afdichtingsmateriaal aan schrijnwerk	Geen asbest	-

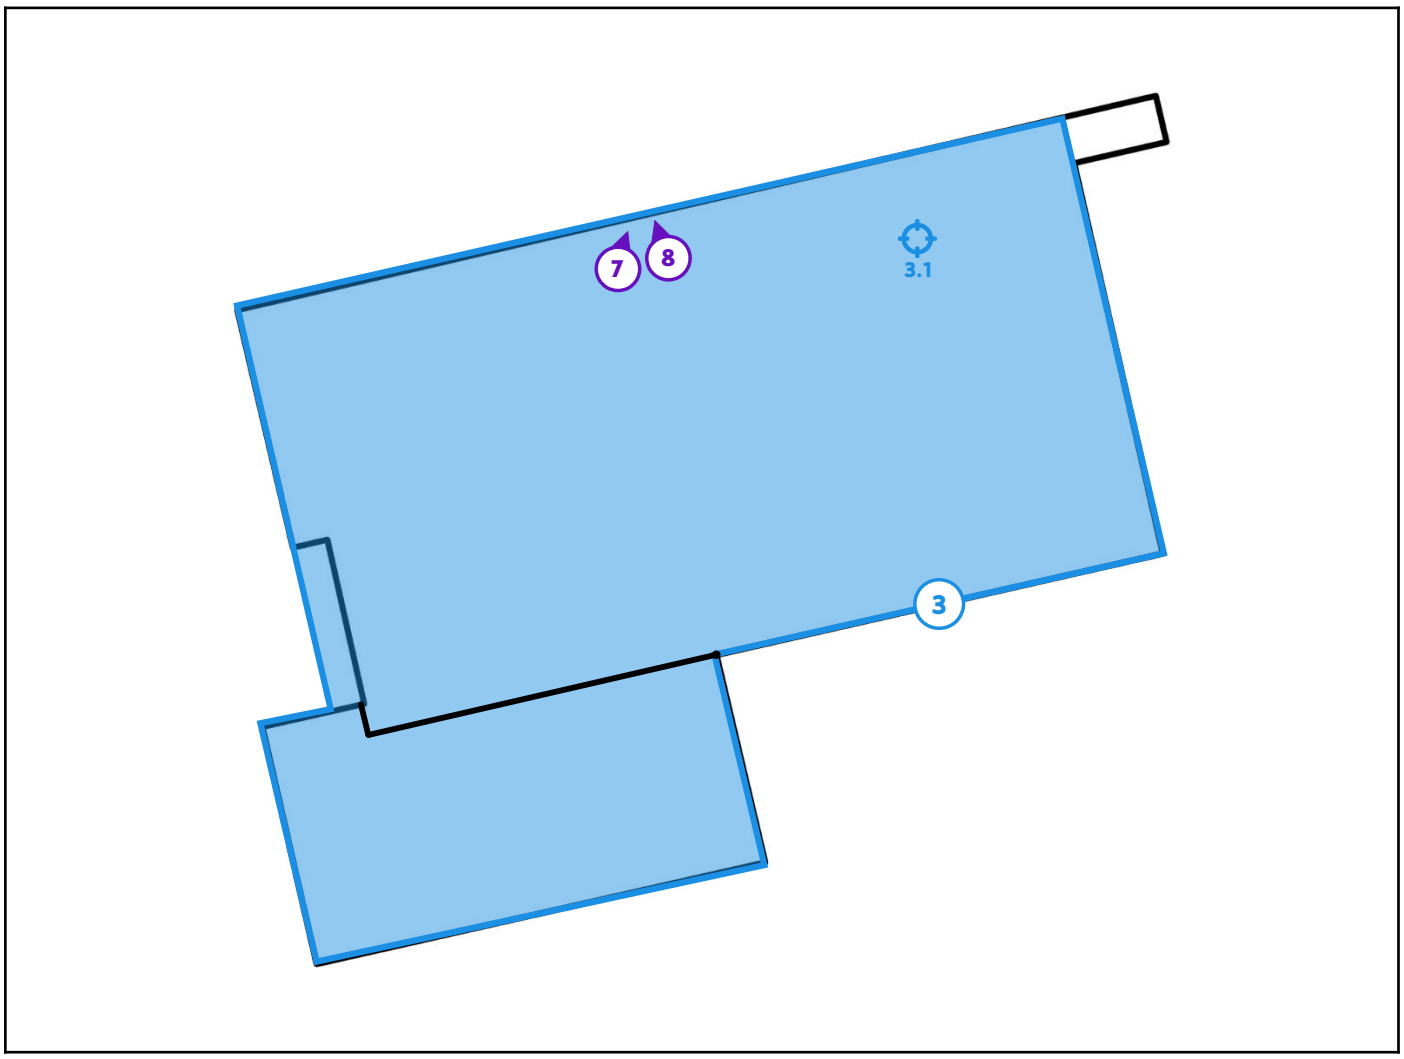
Plan 1.3: Zolder

Beschrijving	Type	Actie
3. Onderdak woning	Geen asbest	-
3.1 Code: 4	Puntmonster	-
7. stookketel (dichtingen, isolerend materiaal, ...)	Overige ruimte of materiaal	-
8. Rookgaskanalen cv ketel	Overige ruimte of materiaal	-
