Asbestinventarisattest

Meerminlaan 48/55, 8300 Knokke-Heist

Attestnummer : **20260919-000109.000**
Uitgegeven op : **19.09.2026**
Geldig tot : **Onbeperkt** (tenzij de toestand wijzigt)

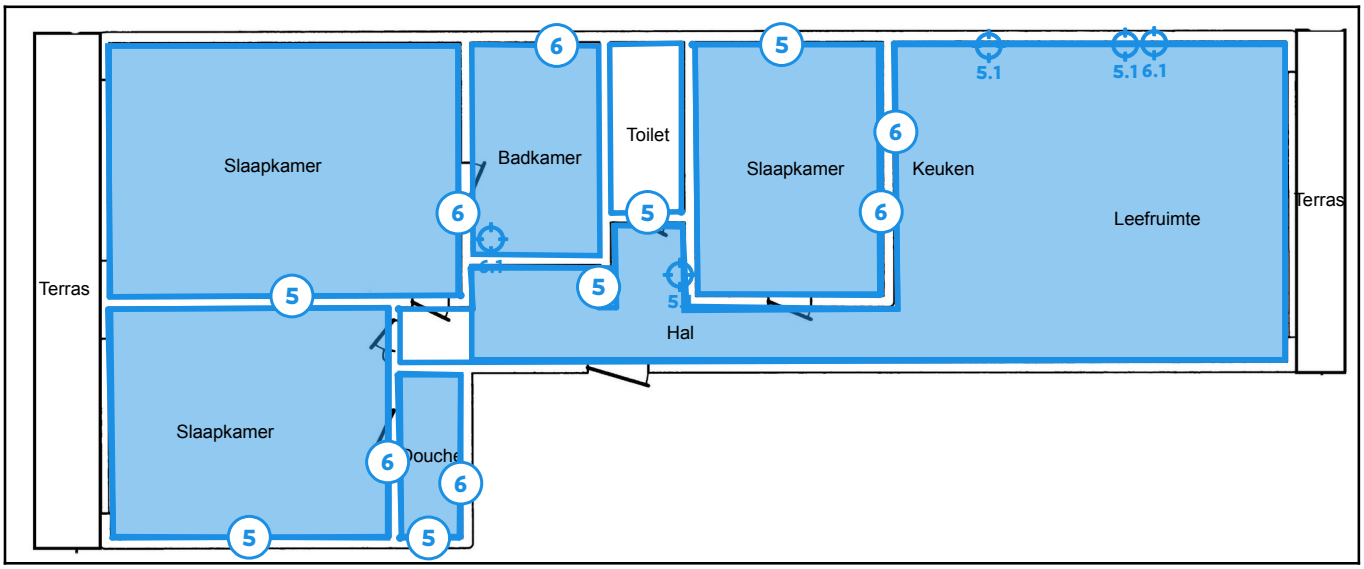
Plan 1.1: Appartement

Beschrijving	Type	Actie
5. Pleisterwerk wanden	Geen asbest	-
5.1 Code: 000000529921	Mengmonster	-
6. Pleisterwerk plafonds	Geen asbest	-
6.1 Code: 000000529938	Mengmonster	-

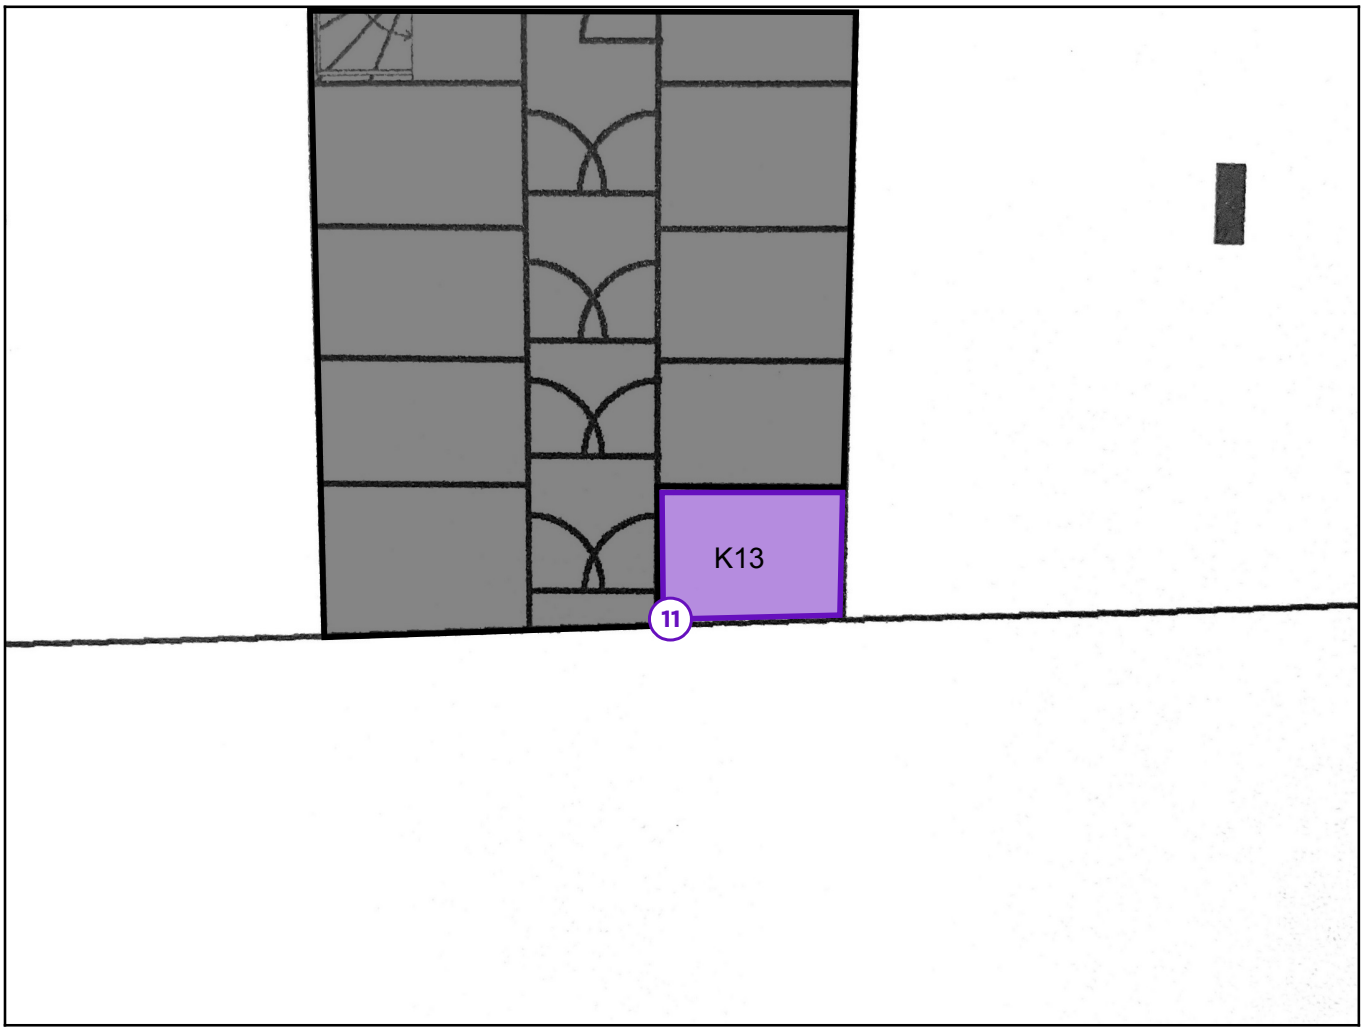
Plan 1.2: Kelder

Beschrijving	Type	Actie
11. Pleisterwerk (niet aanwezig)	Overige ruimte of materiaal	-

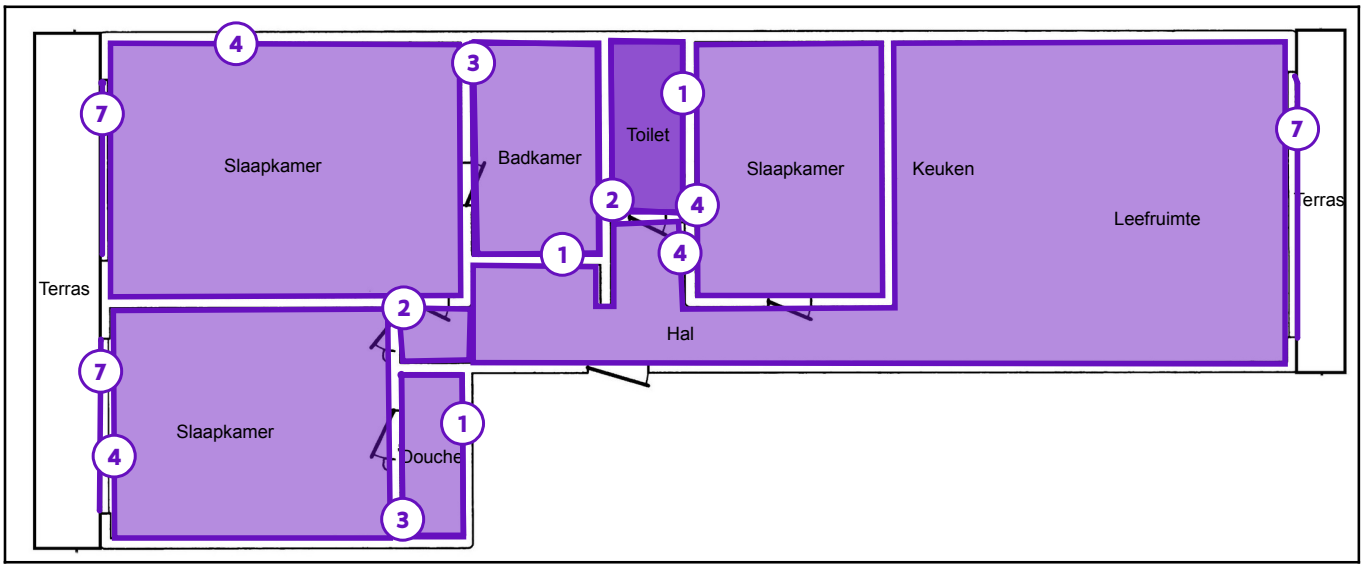
Plan 1.3: Appartement advies

Beschrijving	Type	Actie
1. Vloertegels (niet verdacht)	Advies	-
2. Plafonds bestaande uit voorzetpanelen	Advies	-
3. Faiencetegels (lijm)	Advies	-
4. Laminaat / parket	Advies	-
7. Kit aan de ramen	Overige ruimte of materiaal	-

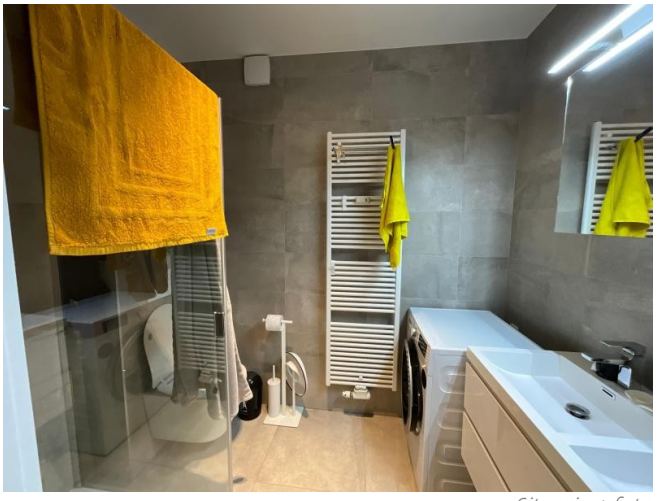
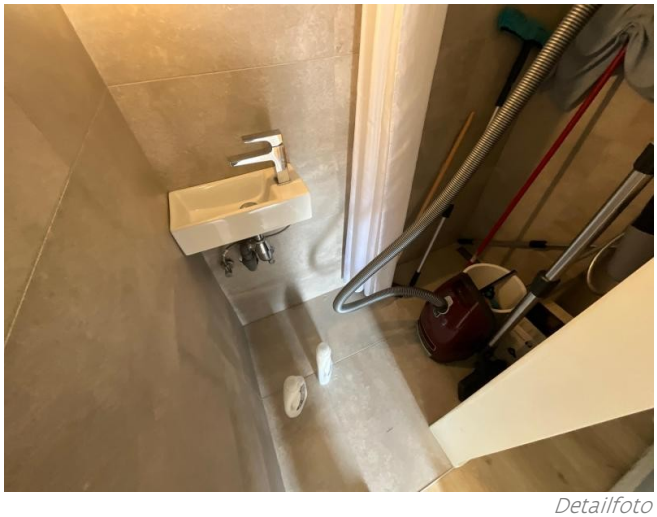
Fiche 1: Vloertegels (niet verdacht)

Vloertegels in 2019 nieuw geplaatst. Bevatten geen asbesthoudende lijm. Bij werken, laat dit controleren.

Basis voor advies	De asbestdeskundige beoordeelt het materiaal als niet-asbestverdacht.

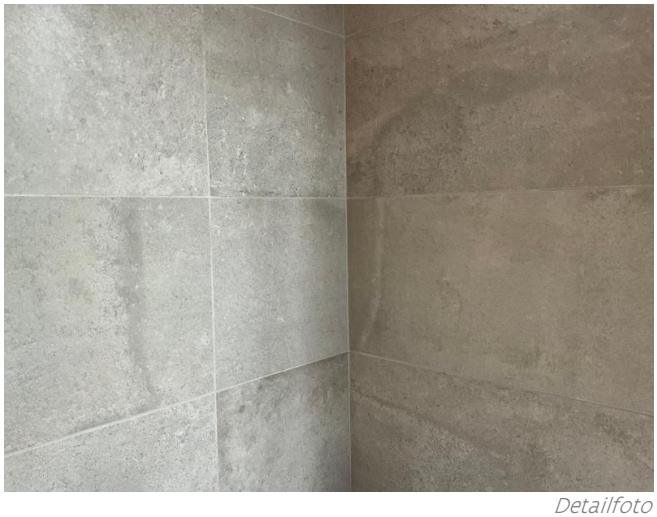
Fiche 3: Faiencetegels (lijm)

Wandtegels in 2019 nieuw geplaatst. Bevatten geen asbesthoudende lijm. Bij werken, laat dit controleren.

Basis voor advies	Beoordeling op basis van expertise, zonder een vaststelling door de asbestdeskundige.

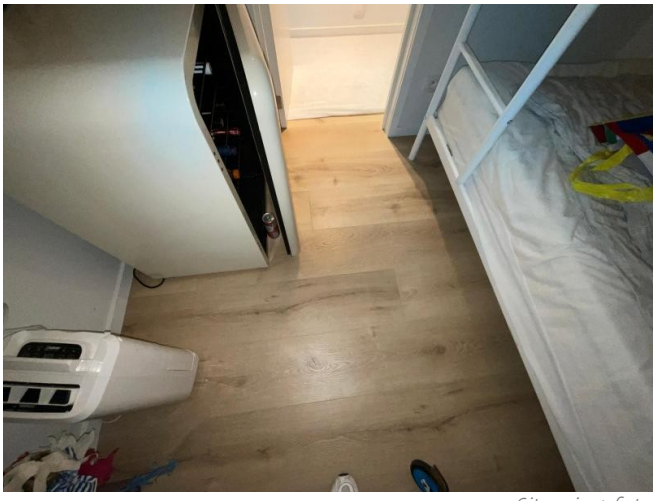
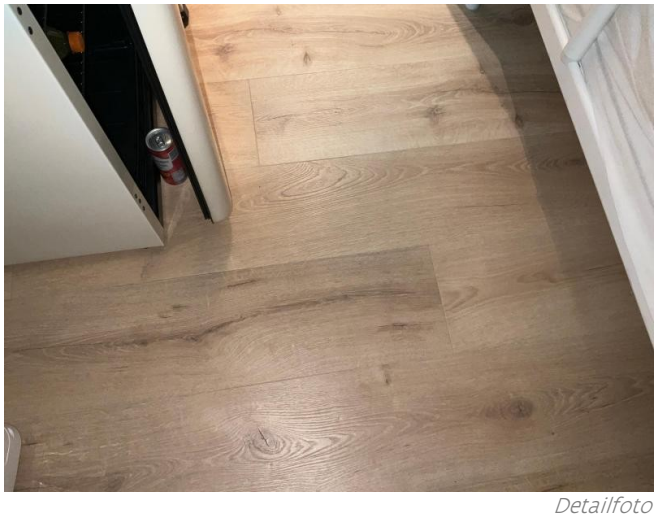
Fiche 4: Laminaat / parket

Het laminaat of parket is in 2019 nieuw geplaatst. Het is niet uitgesloten dat dit werd gelegd op een asbetverdachte vloerbedekking. Bij werken, laat dit controleren.

Basis voor advies	Beoordeling op basis van expertise, zonder een vaststelling door de asbestdeskundige.

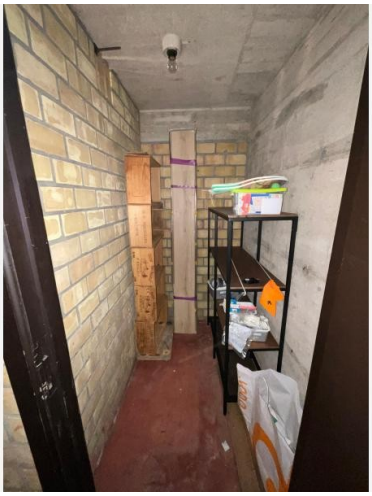
Situeringsfoto

Fiche 11: Pleisterwerk (niet aanwezig)
